# OFANFLÓÐAVARNIR Á ESKIFIRÐI

FRUMATHUGUN FYRIR FARVEGI  
BLEIKSÁR, GRJÓTÁR,  
LAMBEYRARÁR, LJÓSÁR OG  
HLÍÐARENDAÁR

FEBRÚAR 2003

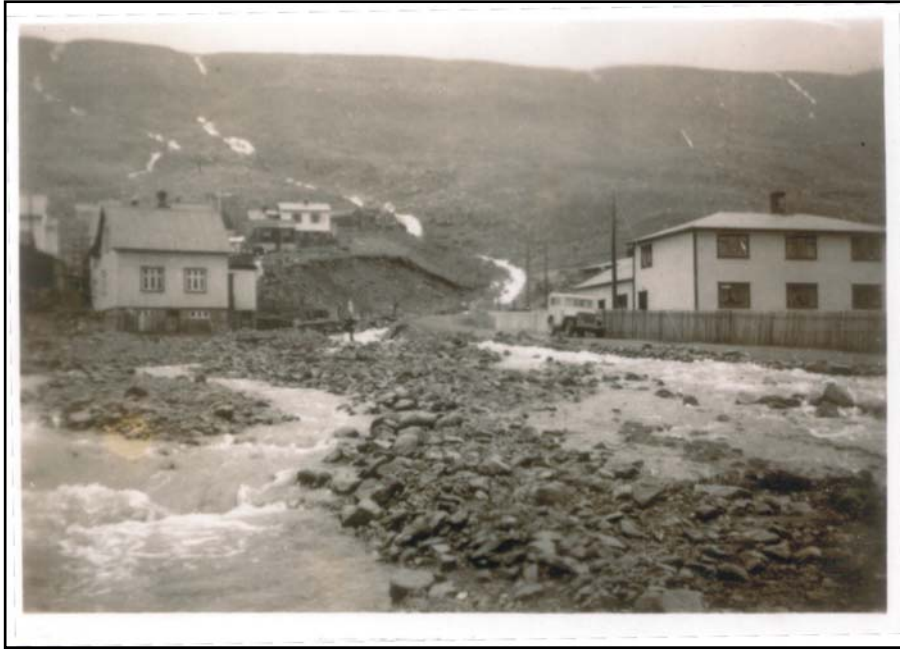
**Mynd 1** Engar mælingar eru til um stæð ofanflóða sem fallið hafa á svæðinu, utan áætlaðs magns í flóði 1981. Af myndum má þó ætla að í flóðinu 1946 hafi jafnvel meira magn aurs fallið en 1981.

- Í janúar 1942 fórust tveir breskir hermenn í aurflóði, að því er talið var, í dalnum vestan byggðarinnar (utan hættumetins svæðis).
- Í ágúst 1946 flæddu margir farvegir og ollu flóð í Grjótá, Lambeyrará og Ljósá skemmdum á mannvirkjum, Mynd 1.

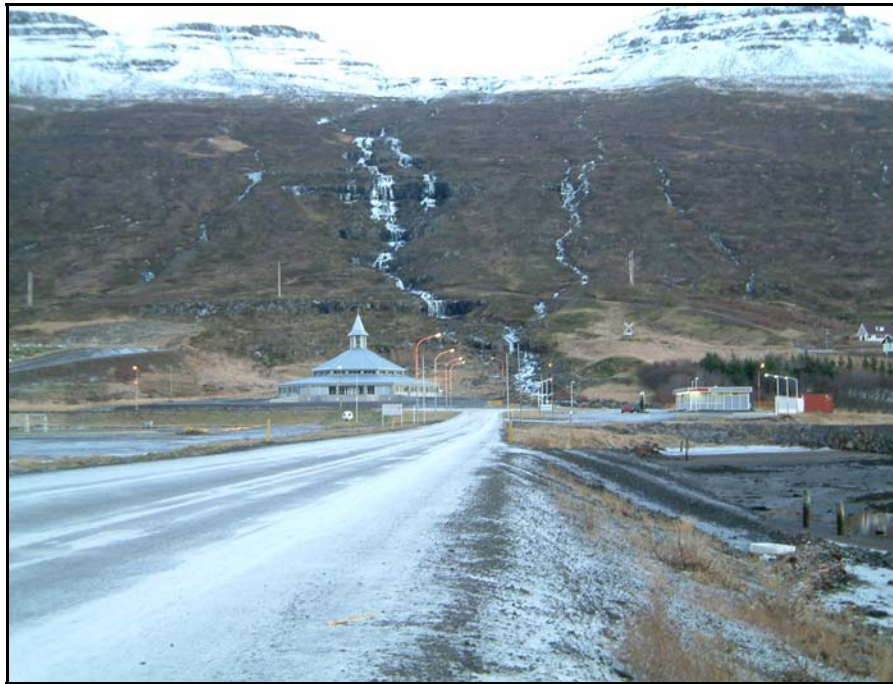
**Mynd 2** Bleiksárhlið séð frá þjóðvegi. Kirkjan vinstra megin við veglinu. Stöllótt bergið kemur vel í ljós í farvegi Bleiksár. Breiður farvegur gæti verið vísbending um mikinn vatnsflaum niður hliðina.

Bleiksá: Stöllóttur berggrunnur er greinilegur þar sem áin hefur skolað mestu af lausum efnunum ofan af klöppinni. Farvegur er mun breiðari en þyrfti að vera fyrir venjulegt vatnsflæði um farveginn, sem er vísbending um að áður hafi flætt mun meira vatn niður farveginn og skolað efni af víðu svæði niður hliðina, Mynd 2 og Mynd 3.

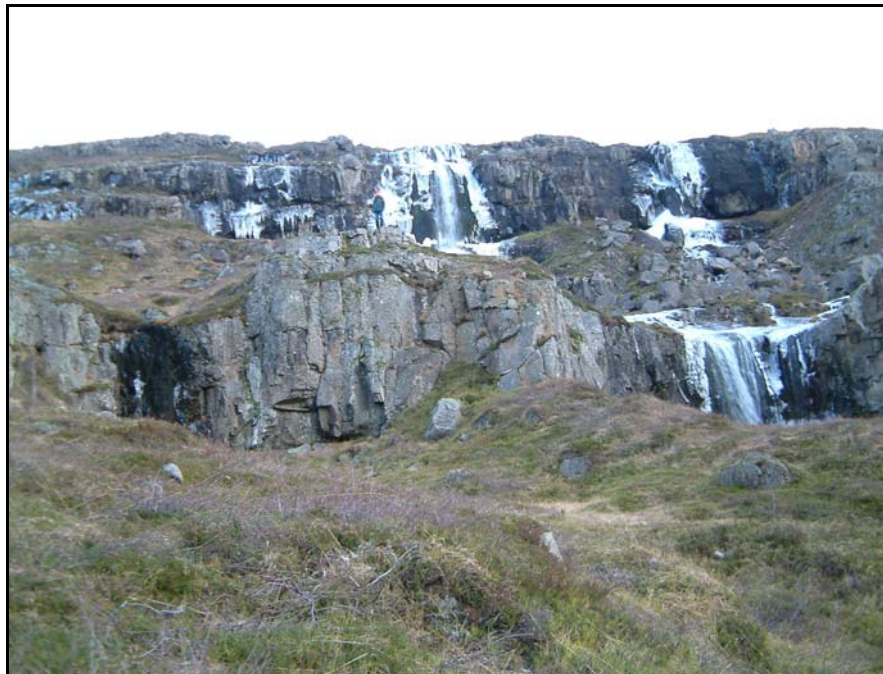
**Mynd 3** Vel gróið er víða neðan við stalla í farvegi Bleiksár sem er vísbending um að áin hafi færst til og ekki alltaf verið í þeim farvegi sem hún er nú.

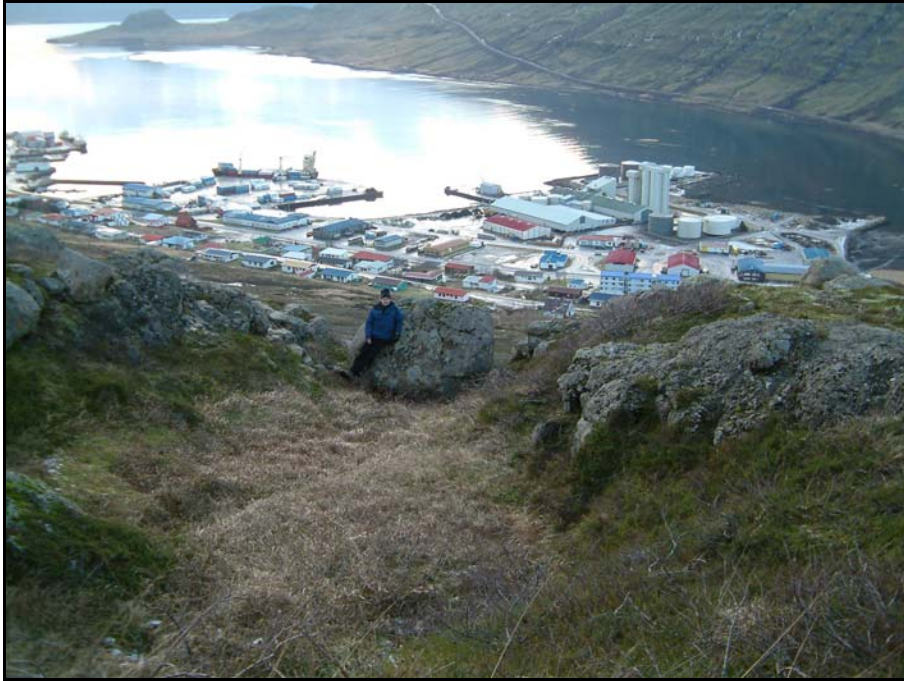
Mynd 4 Stór núinn steinn í grónum farvegi Bleiksár sem að líkindum hefur borist niður með vatnsflaumi. Steinninn er hugsanlega fyrirstaða sem ýtti undir tilfærslu farvegar.

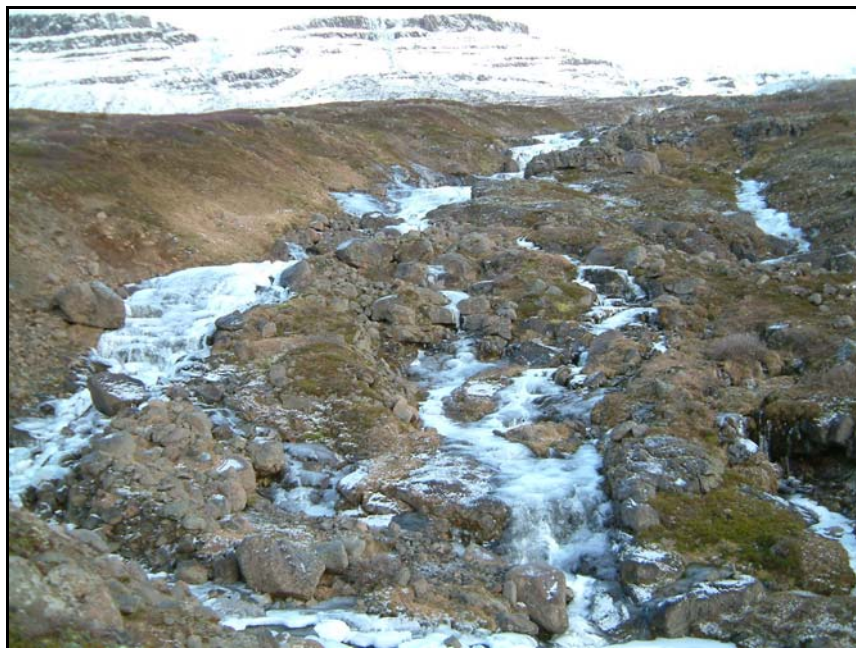
Mynd 5 Breiður farvegur Bleiksár ofan við 400 m y.s. þar sem land er flatara.

Þá er í farvegum sums staðar stórgryti sem borist hefur fram í flóðum, en aurkeilur neðan við stalla í farveginum eru sums staðar nokkuð grónar sem og urðarsvæði ofar í farveginum. Þetta bendir til að langt sé um liðið síðan efnið barst niður, Mynd 2 og Mynd 5.

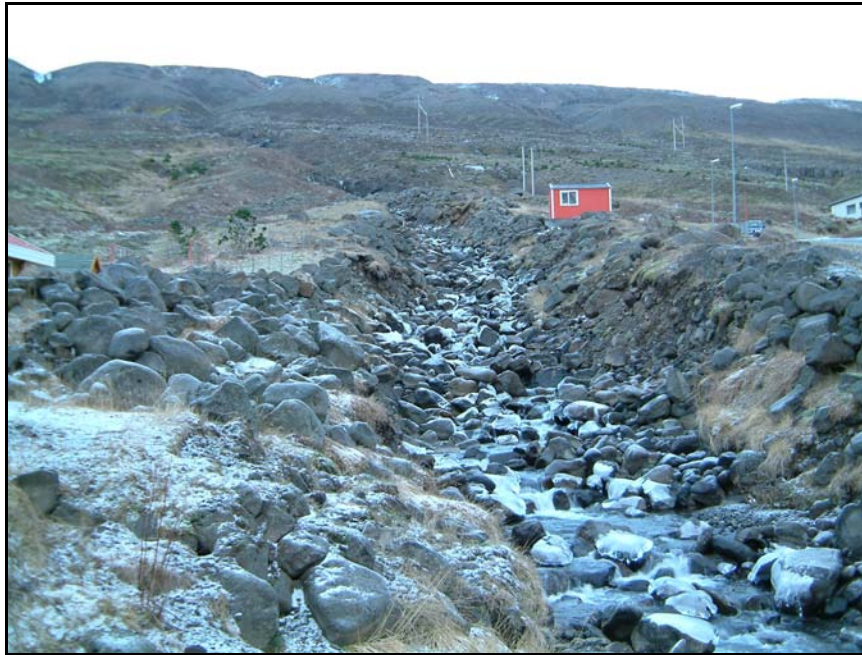
**Mynd 6** Mikill grjótframburður í farvegi Grjótár sem borist hefur niður með aur- og vatnsflóðum í ánni.

Grjótá : Áin fellur ofan af hásléttu í um 400 – 600 m hæð niður að byggðinni um stöllóttan farveg. Í neðri hluta farvegar ofan byggðarinnar rennur hún á klöpp, en ofan til liggur mikill lausmassi meðfram henni. Hliðar eru brattar og litla aukningu

þarf á rennsli til að efni úr bökkum falli ofan í farveginn og skolist áfram niður ána, Mynd 6, Mynd 7 og Mynd 8.

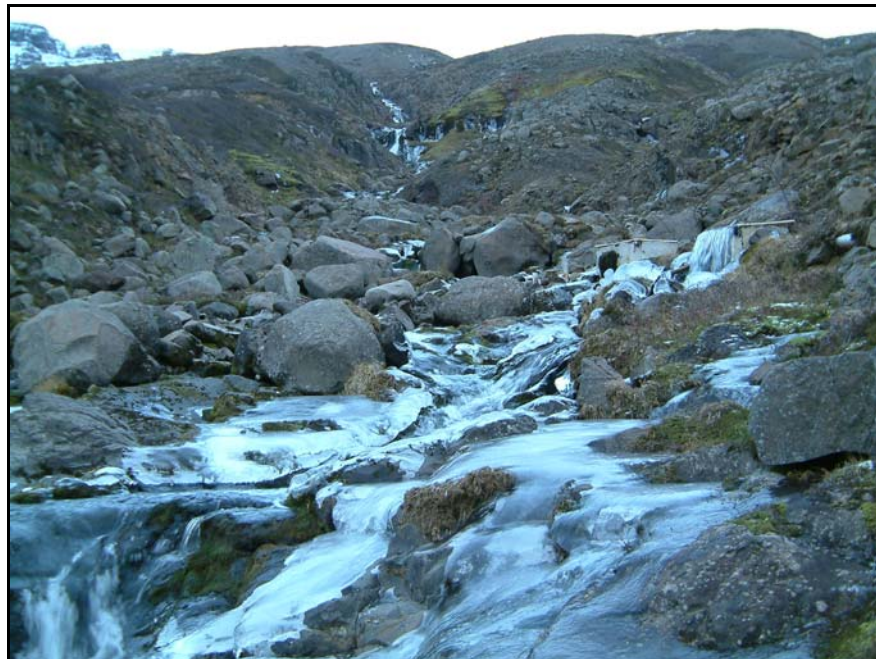
**Mynd 7** Viða liggur mikið af grjóti í farvegi árinna sem bíður þess að skolest lengra niður eftir. Á myndinni rennur áin á klöpp.

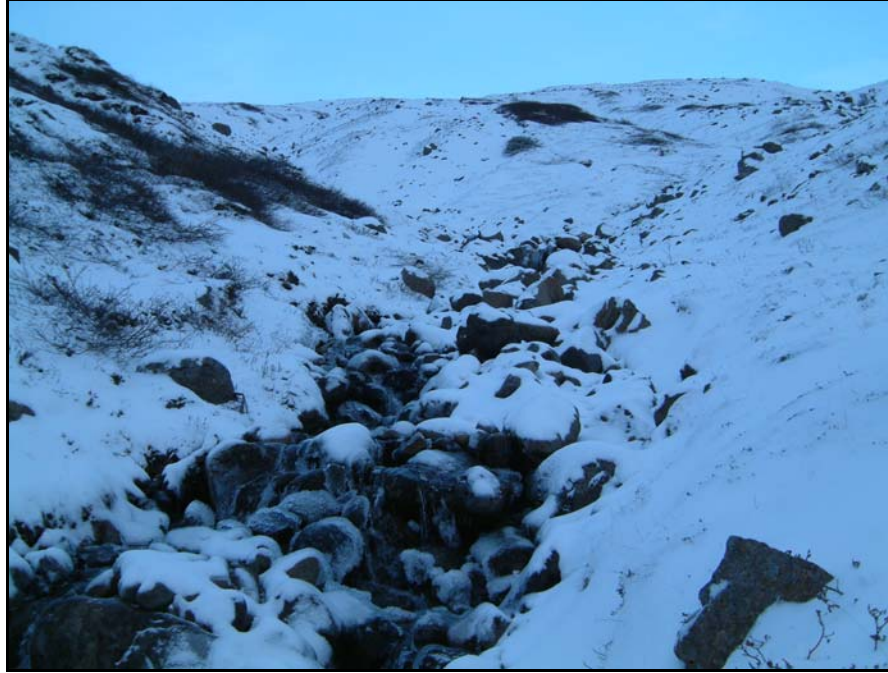
Mynd 8 Botn farvegar efri hluta árinna er þakinn grjóti sem getur borist niður farveginum í flóðum.

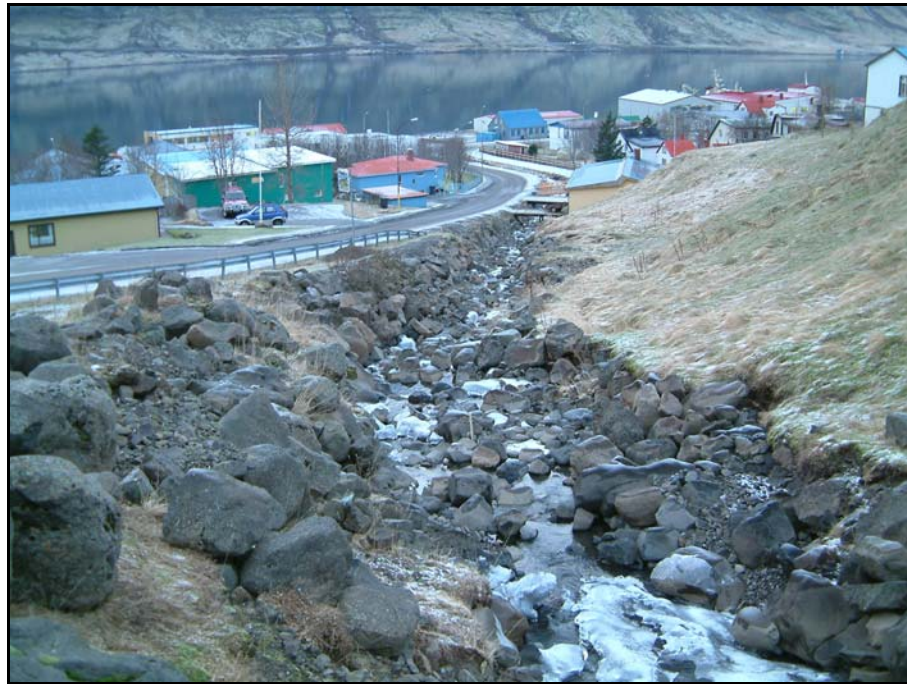
Mynd 9 Í Lambeyrará er mikill grjótframburður eins og í Grjótá.

Lambeyrará : Sama á við um Lambeyrará og Grjótá. Í neðri hluta farvegar ofan byggðarinnar rennur áin á klöpp, en ofan til liggur mikill lausmassi meðfram ánni og í árfarveginum sem bíður þess að skolast áfram niður ána, Mynd 9, Mynd 10 og Mynd 11

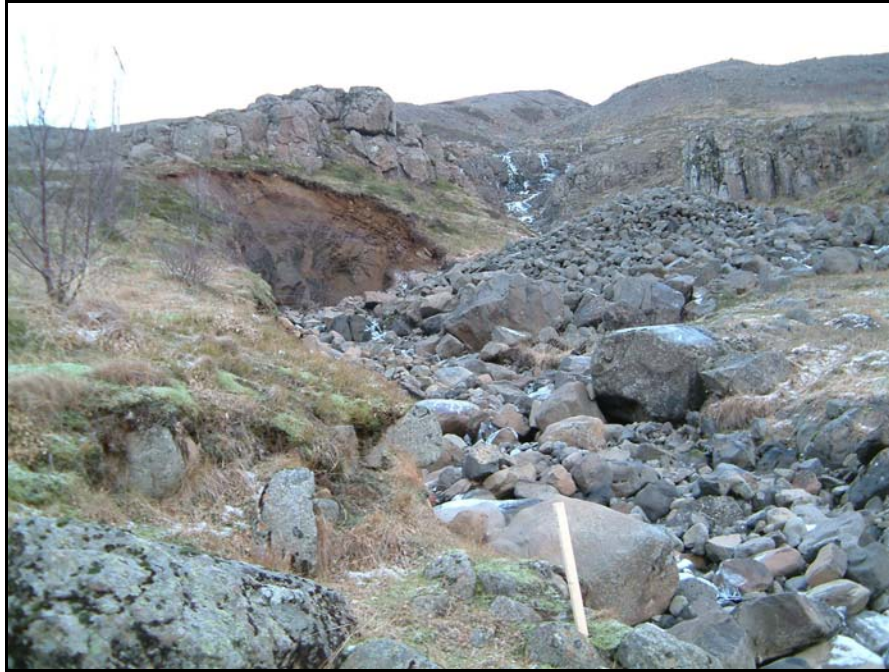
**Mynd 10** Mikill grjótframburður sem stöðvast hefur í farvegi árinna rétt ofan við byggðina beinir nú rennsli að vinstri bakka árinna (horft upp ána) og veldur talsverðu rofi úr bakkanum.

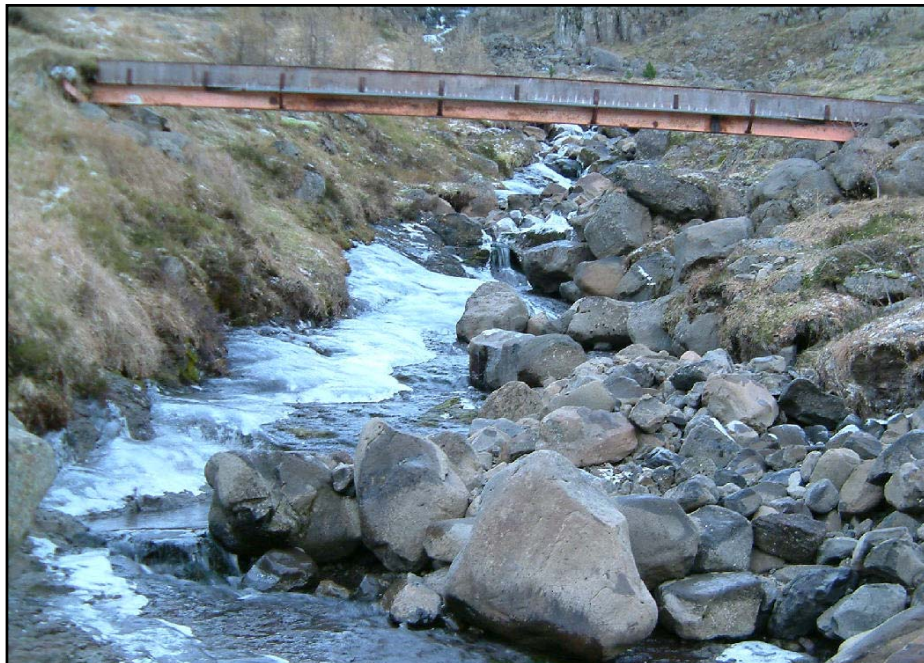
**Mynd 11** Rétt ofan við byggðina liggur víða mikið af grjóti í farvegi árinna sem bíður þess að skolast lengra niður farveginn. Áin rennur á klöpp.

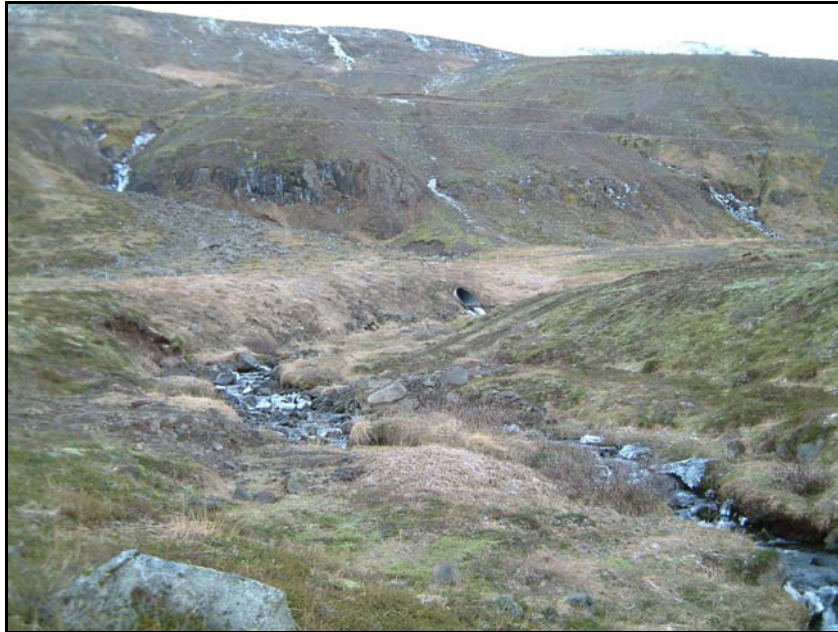
**Mynd 12** Ljósá, aurkeila neðan við gil þar sem áin fellur fram á sléttlendi ofan byggðarinnar.

renna fram sléttlendi í um 150 m hæð áður en þær falla niður í bæinn. Framan við ármynni ofan við neðri sléttuna eru aurkeilur, Mynd 12 og Mynd 13.

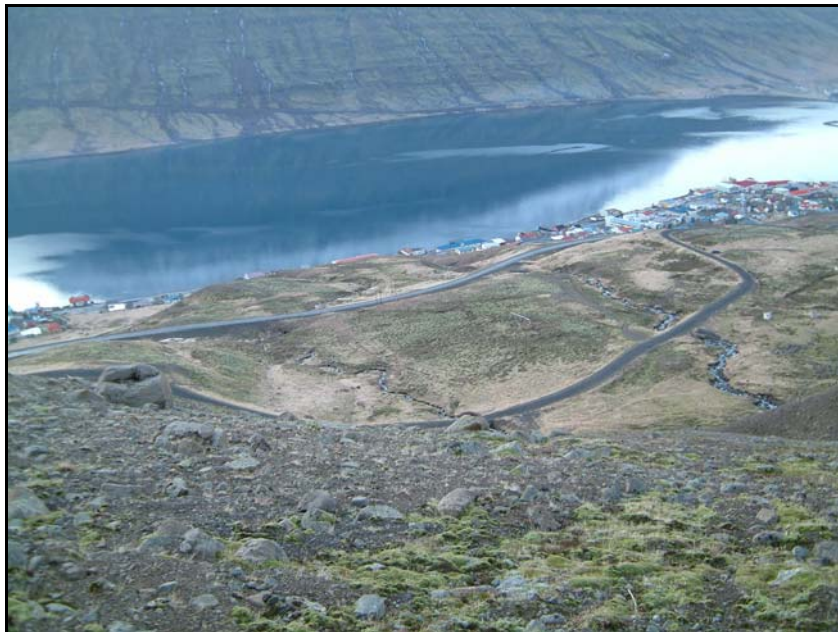
**Mynd 13** Sléttlendi ofan við Norðfjarðarveg þar sem aurframburður hefur stöðvast. Sléttlendið dregur mjög úr hættu á að aur- og krapflóð geti borist áfram niður að byggðinni.

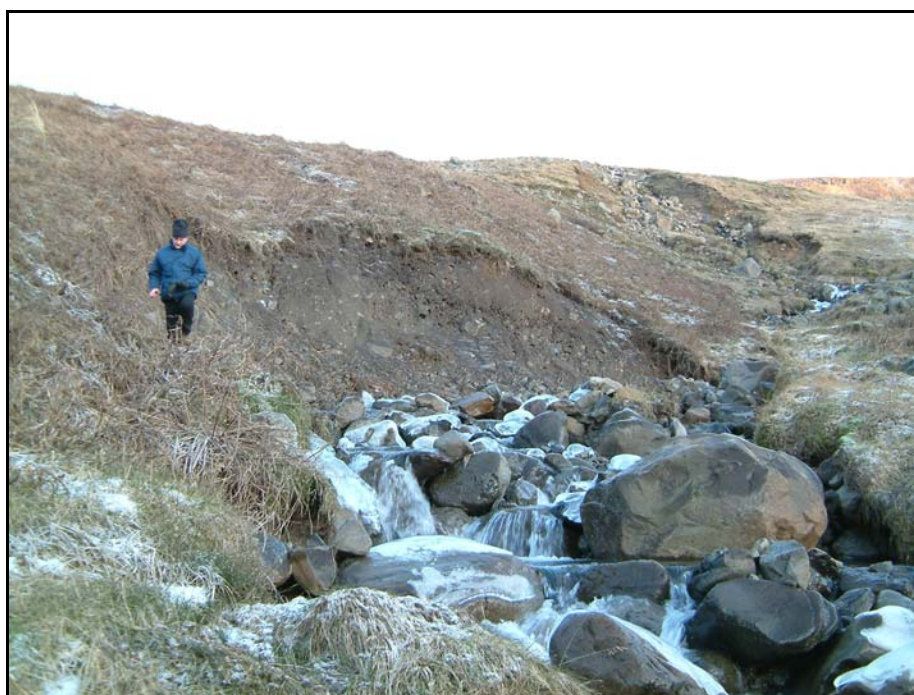
Mynd 14 Rof úr bökkum Ljósár.

Fyrir neðan sléttuna rennur Ljósáin einnig í tiltölulega bröttum farvegum. Lausmassi er meðfram henni og í árfarveginum er efni sem býður þess að skolast áfram niður ána, Mynd 14 og Mynd 15. Hugsanlegt aurburðarmagn sem getur borist niður í bæinn er þó mun minna en um farveg Grjótár og Lambeyrarár.

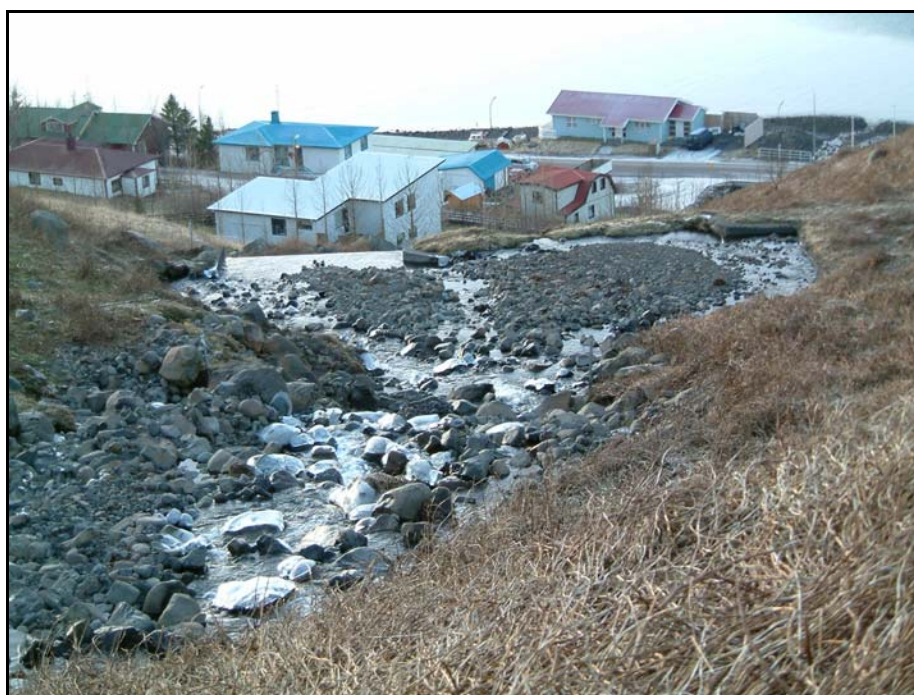
Mynd 15 Framburður sem stöðvast hefur við stíflumannvirki í Ljósá.

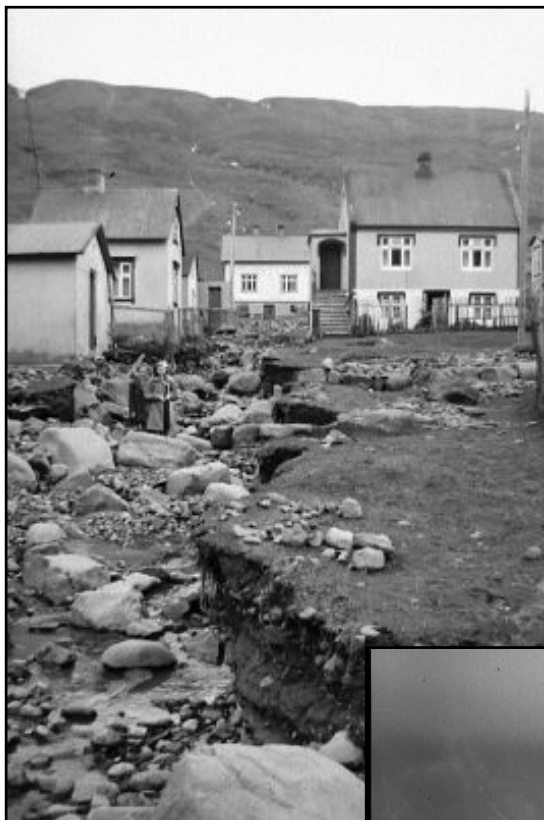
Áll úr Grjóta sem hefur  
hlaupið upp úr farvegi,  
1940.

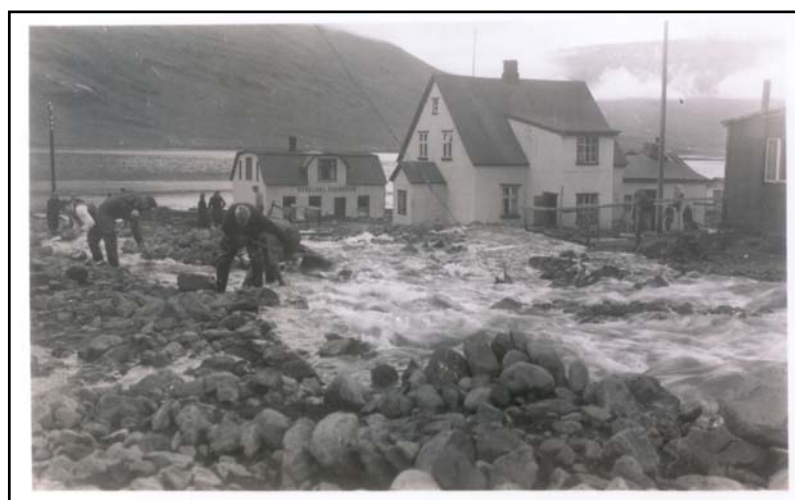
Ljósá. Hús við ána skemmdist talsvert, 1946.

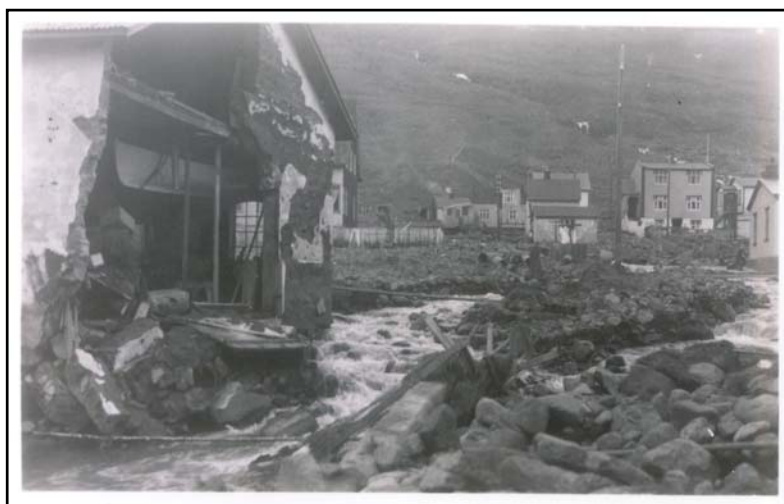
Grjóta. Austurgaflinn  
fallinn úr vélaverk-  
stæðinu, 1946.
