Ofanflóðavarnir Eskifirði, Frumathugun fyrir farvegi Bleiksár, Grjótár, Lambeyrarár, Ljósár og Hlíðarendaár. – Skýrsla

OFANFLÓÐAVARNIR Á ESKIFIRÐI

FRUMATHUGUN FYRIR FARVEGI
BLEIKSÁR, GRJÓTÁR,
LAMBEYRARÁR, LJÓSÁR OG
HLÍÐARENDAÁR

FEBRÚAR 2003

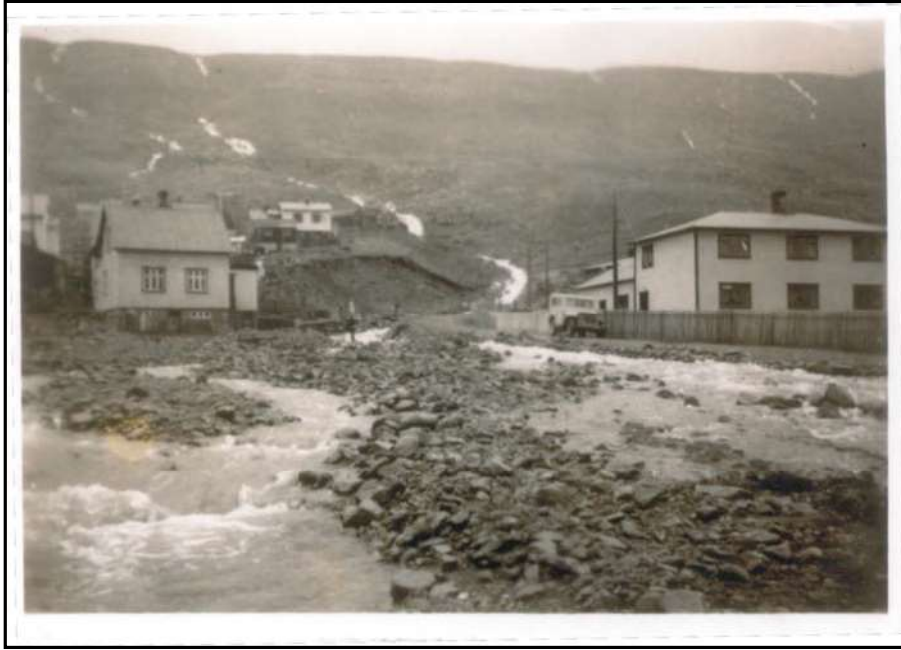
Mynd 1 Engar mælingar eru til um stæð ofanflóða sem fallið hafa á svæðinu, utan áætlaðs magns í flóði 1981. Af myndum má þó ætla að í flóðinu 1946 hafi jafnvel meira magn aurs fallið en 1981.

- Í janúar 1942 fórust tveir breskir hermenn í aurflóði, að því er talið var, í dalnum vestan byggðarinnar (utan hættumetins svæðis).
- Í ágúst 1946 flæddu margir farvegir og ollu flóð í Grjótá, Lambeyrará og Ljósá skemmdum á mannvirkjum, Mynd 1.

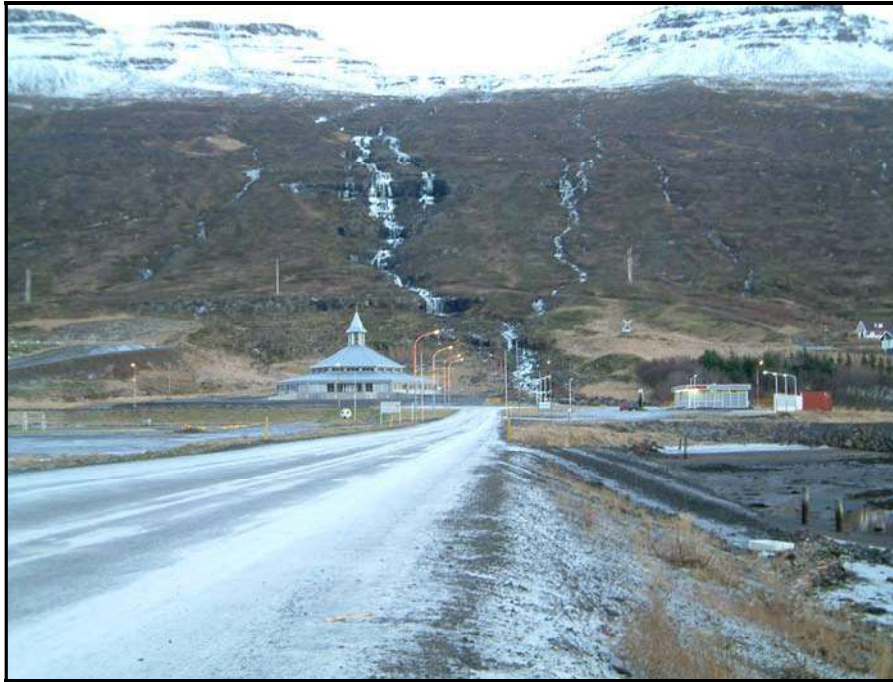
Mynd 2 Bleiksárhlið séð frá Þjóðvegi. Kirkjan vinstra megin við veglínun. Stöllótt bergið kemur vel í ljós í farvegi Bleiksár. Breiður farvegur gæti verið vísbending um mikinn vatnsflaum niður hliðina.

Bleiksá: Stöllóttur berggrunnur er greinilegur þar sem áin hefur skolað mestu af lausum efnum ofan af klöppinni. Farvegur er mun breiðari en þyrfti að vera fyrir venjulegt vatnsflæði um farveginn, sem er vísbending um að áður hafi flætt mun meira vatn niður farveginn og skolað efni af víðu svæði niður hliðina, Mynd 2 og Mynd 3.

Þá er í farvegum sums staðar stórgryti sem borist hefur fram í flóðum, en aurkeilur neðan við stalla í farveginum eru sums staðar nokkuð grónar sem og urðarsvæði ofar í farveginum. Þetta bendir til að langt sé um liðið síðan efnið barst niður, Mynd 2 og Mynd 5.

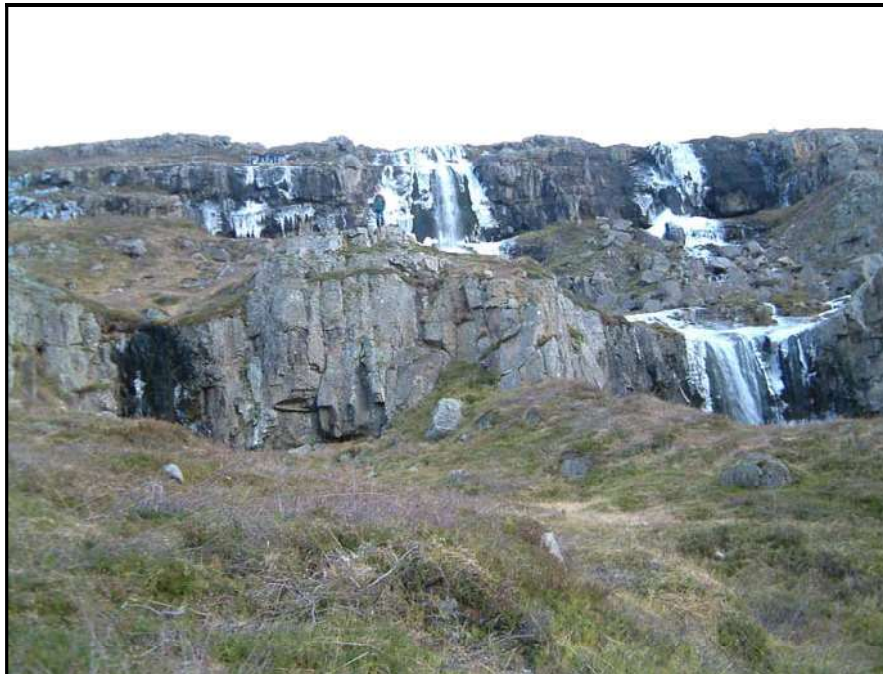
Mynd 3 Vel gróið er víða neðan við stalla í farvegi Bleiksár sem er vísbending um að áin hafi færst til og ekki alltaf verið í þeim farvegi sem hún er nú.

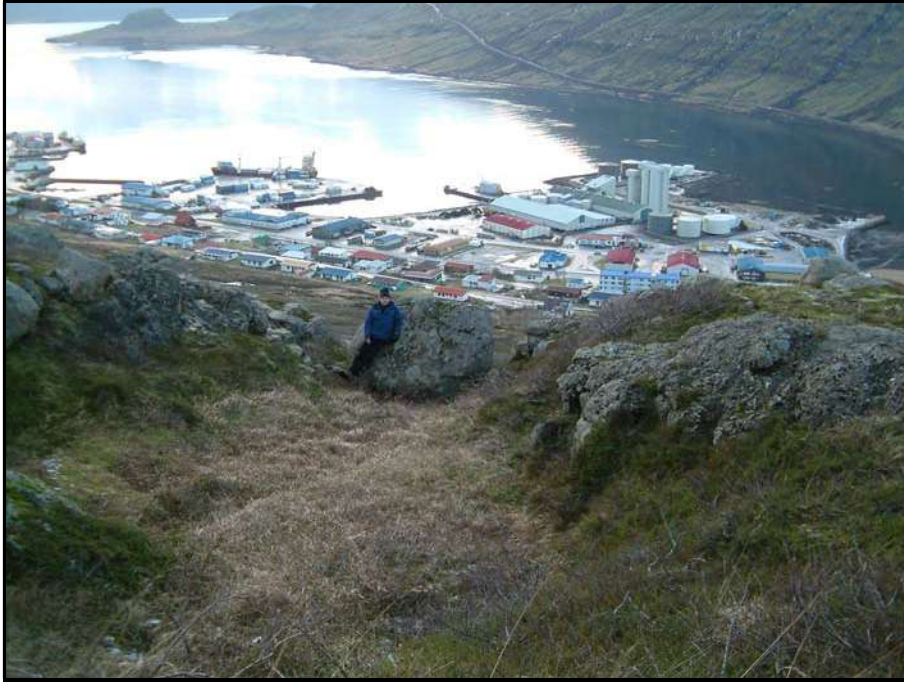
Mynd 4 Stór núinn steinn í grónum farvegi Bleiksár sem að líkindum hefur borist niður með vatnsflaumi. Steinninn er hugsanlega fyrirstaða sem ýtti undir tilfærslu farvegar.

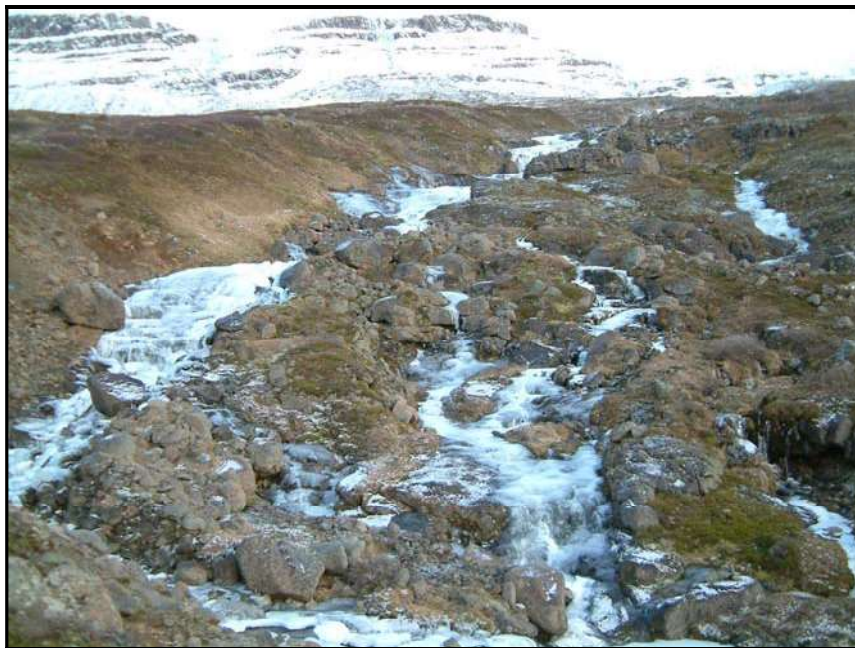
Mynd 5 Breiður farvegur Bleiksár ofan við 400 m y.s. þar sem land er flatara.

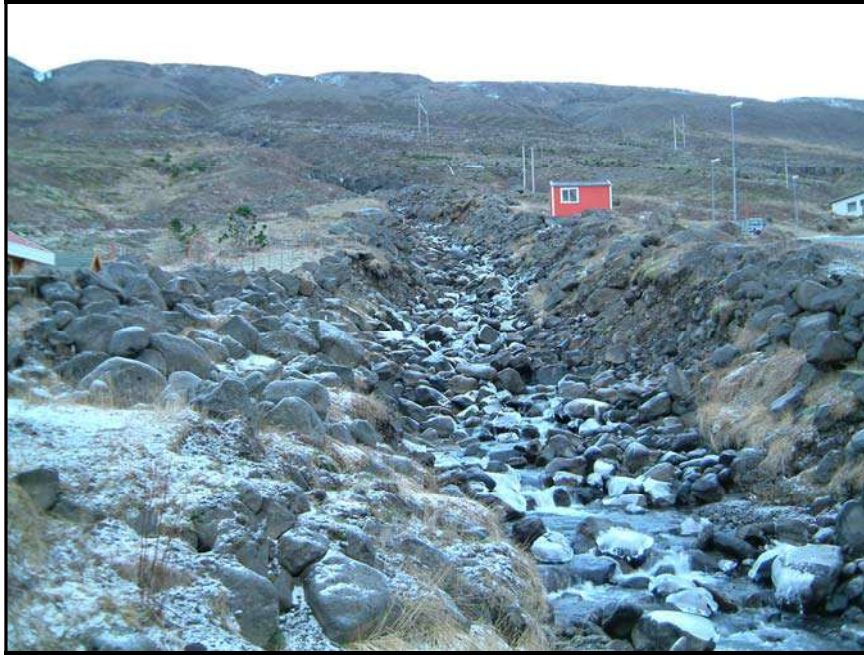
Mynd 6 Mikill grjótframburður í farvegi Grjótár sem borist hefur niður með aur- og vatnsflóðum í ánni.

þarf á rennsli til að efni úr bökkum falli ofan í farveginn og skolist áfram niður ána, Mynd 6, Mynd 7 og Mynd 8.

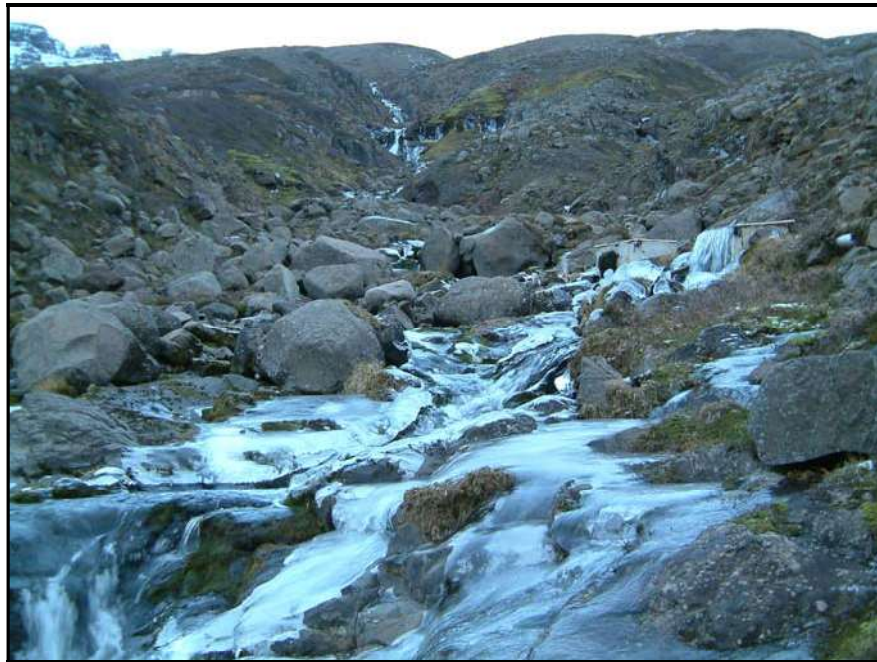
Mynd 7 Viða liggur mikið af grjóti í farvegi árinna sem bíður þess að skolist lengra niður eftir. Á myndinni rennur áin á klöpp.

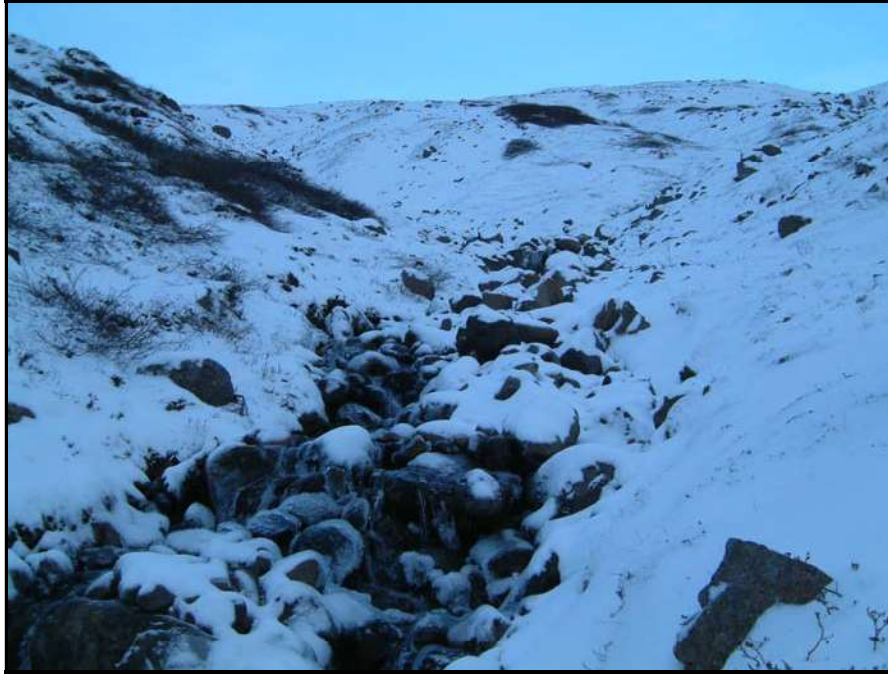
Mynd 8 Botn farvegjar efri hluta árinna er þakinn grjóti sem getur borist niður farveginn í flóðum.

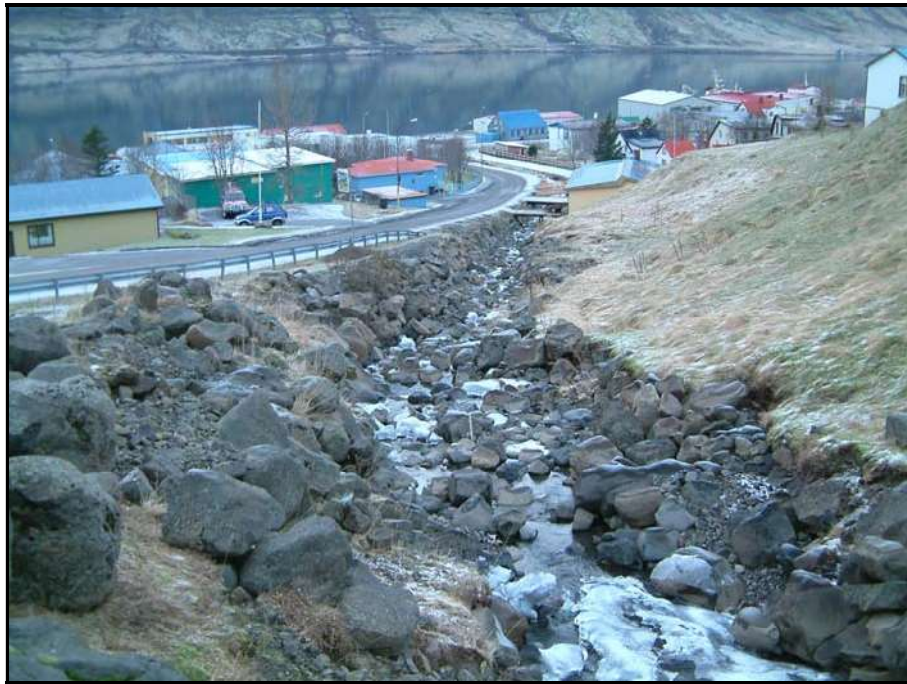
Mynd 9 Í Lambeyrará er mikill grjótframburður eins og í Grjótá.

Lambeyrará : Sama á við um Lambeyrará og Grjótá. Í neðri hluta farvegjar ofan byggðarinnar rennur áin á klöpp, en ofan til liggur mikill lausmassi meðfram ánni og í árfarveginum sem bíður þess að skolast áfram niður ána, Mynd 9, Mynd 10 og Mynd 11

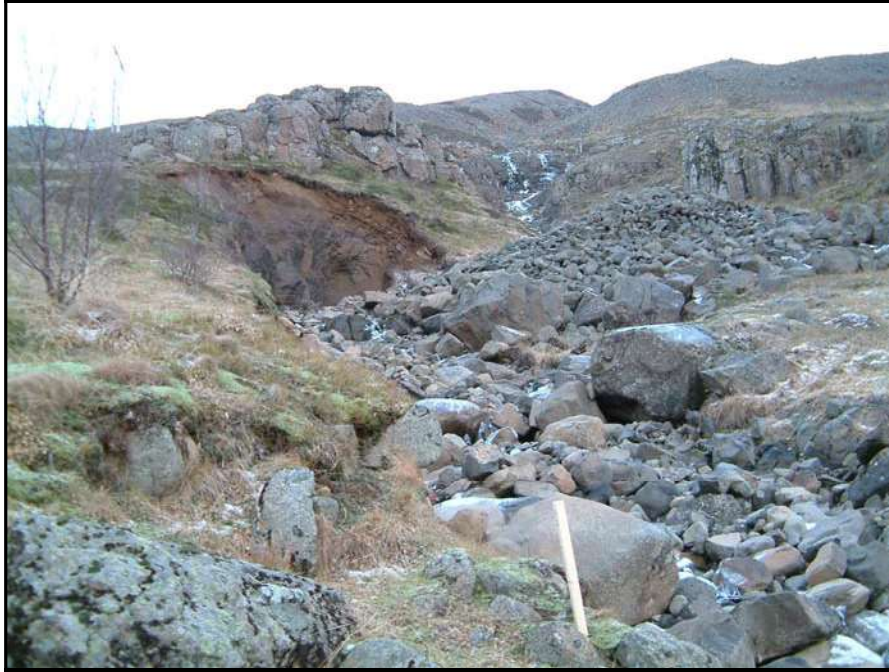
Mynd 10 Mikill grjótframburður sem stöðvast hefur í farvegi árinna rétt ofan við byggðina beinir nú rennsli að vinstri bakka árinna (horft upp ána) og veldur talsverðu rofi úr bakkanum.

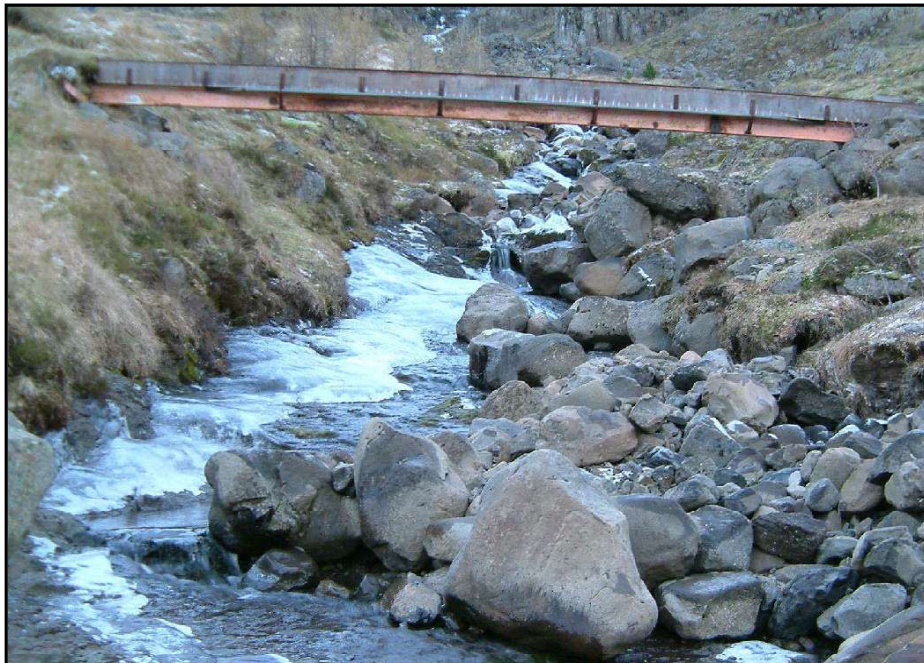
Mynd 11 Rétt ofan við byggðina liggur víða mikið af grjóti í farvegi árinna sem bíður þess að skolast lengra niður farveginn. Áin rennur á klöpp.

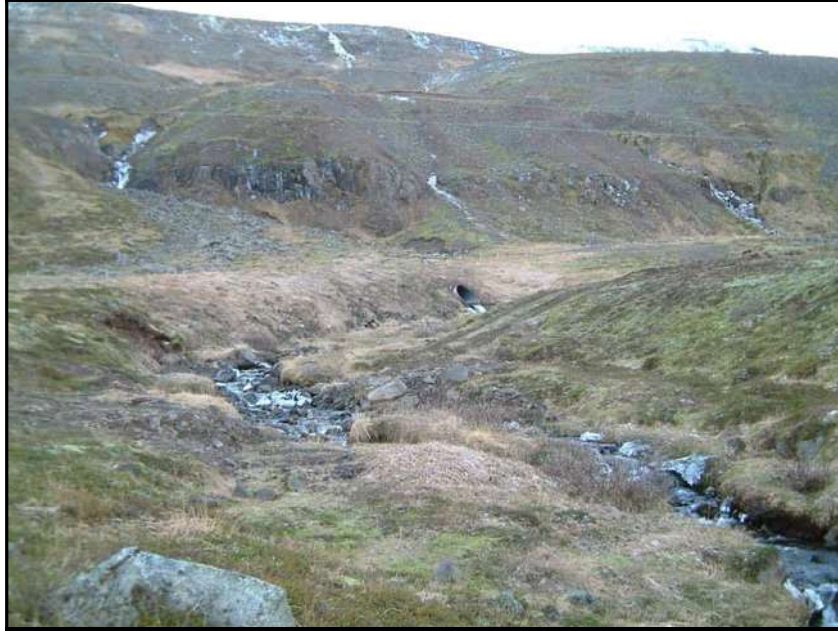
Mynd 12 Ljósá, aurkeila neðan við gil þar sem áin fellur fram á sléttlendi ofan byggðarinnar.

renna fram sléttlendi í um 150 m hæð áður en þær falla niður í bæinn. Framan við ármynni ofan við neðri sléttuna eru aurkeilur, Mynd 12 og Mynd 13.

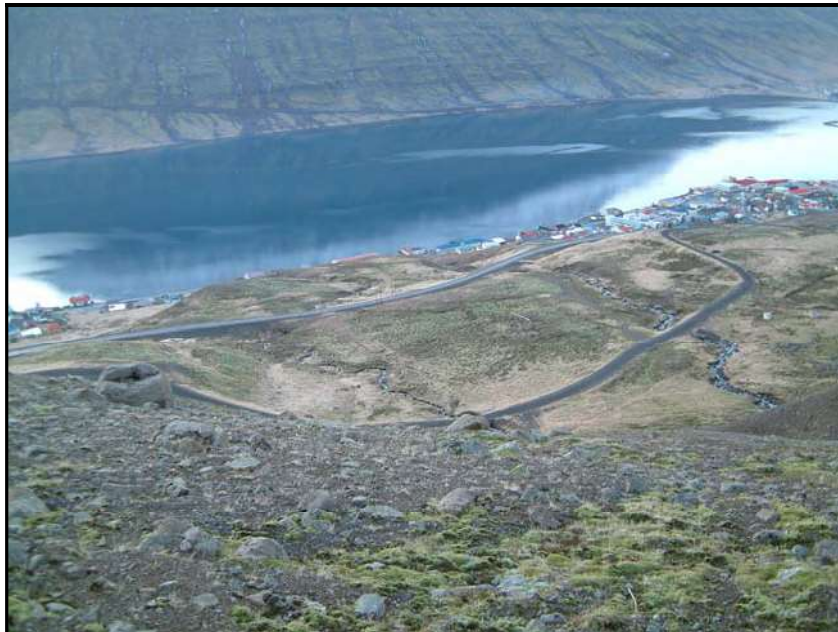
Mynd 13 Sléttlendi ofan við Norðfjarðarveg þar sem aurframburður hefur stöðvast. Sléttlendið dregur mjög úr hættu á að aur- og krapflóð geti borist áfram niður að byggðinni.

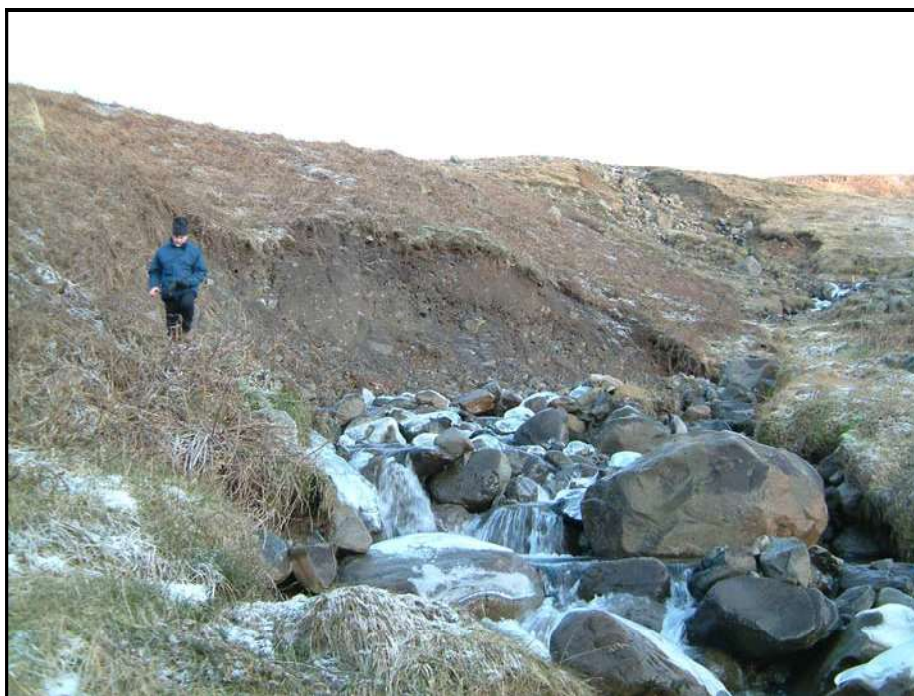
Mynd 14 Rof úr bökkum Ljósár.

Fyrir neðan sléttuna rennur Ljósáin einnig í tiltölulega bröttum farvegum. Lausmassi er meðfram henni og í árfarveginum er efni sem bíður þess að skolast áfram niður ána, Mynd 14 og Mynd 15. Hugsanlegt aurburðarmagn sem getur borist niður í bæinn er þó mun minna en um farveg Grjótár og Lambeyrarár.

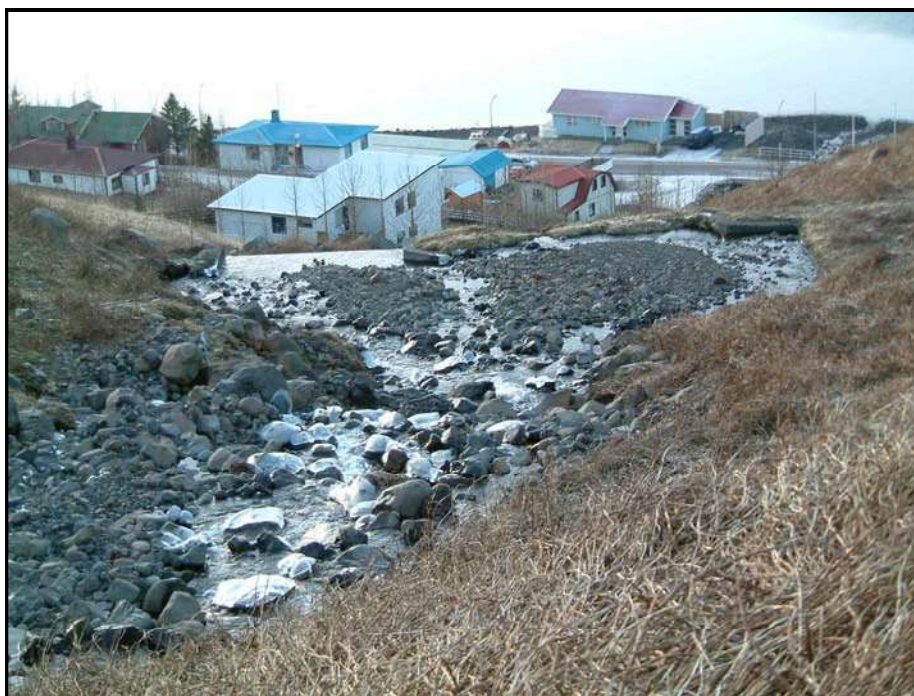
Mynd 15 Framburður sem stöðvast hefur við stíflumannvirki í Ljósá.
